# La creu de terme de la plaça Santa Anna és restaurada amb un procés amb làser

El treball de Mireia Garcia, tècnica de Conservació, permet la rehabilitació de la peça sense afectar-ne el material

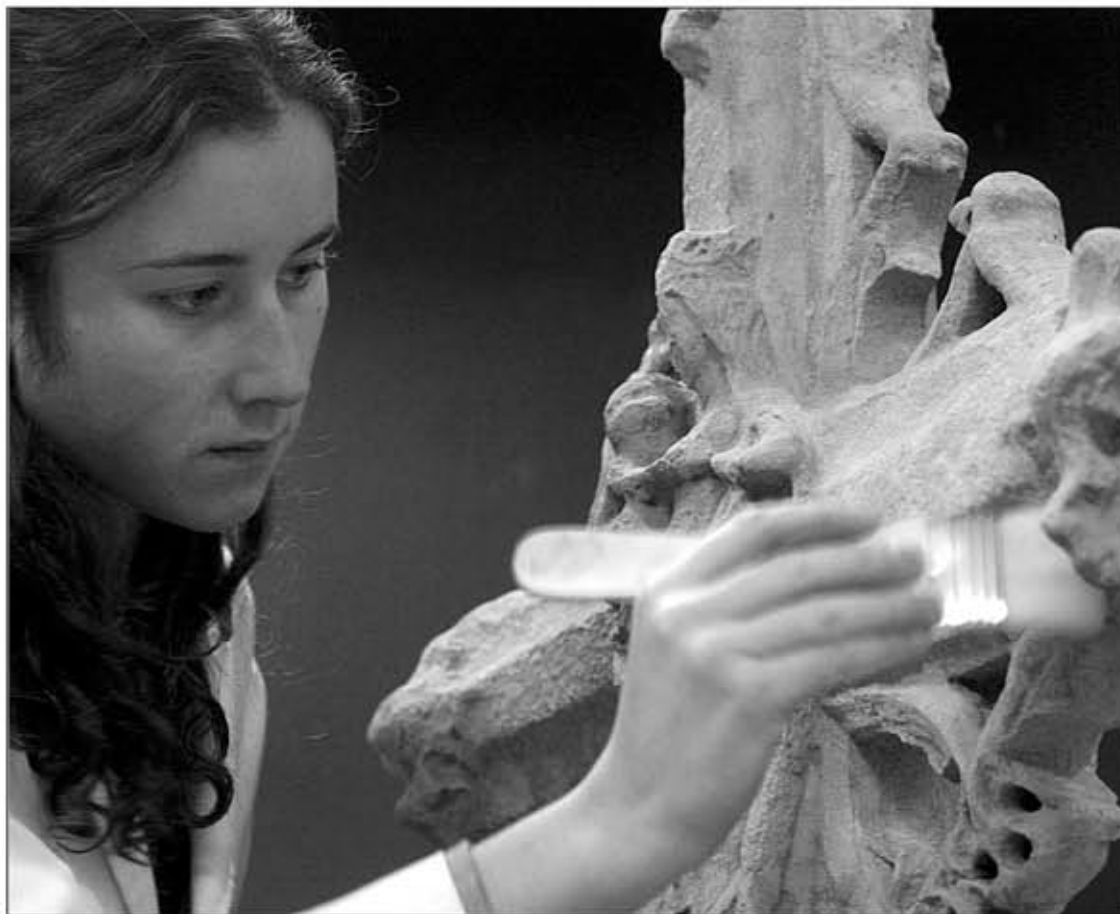
La tècnica en conservació, Mireia Garcia, neteja la talla de la contaminació ambiental.

El sistema de restauració amb el model de làser Nd: YAG, amb 1.064 nanòmetres de longitud d'ona, permet eliminar amb "selectivitat i precisió" l'anomenada crosta negra i respectar la patina natural, que, com indica Mireia Garcia, s'ha de mantenir perquè mostra l'aspecte que la pedra genera per protegir-se de l'exterior. El làser no provoca efectes negatius, ni origina elements residuals. Entre d'altres avantatges, aquest sistema evita la utilització de productes aquosos i químics, que alhora saneja la peça i generen una microabradió, i dels quals no se sap com poden influir en el material a llarg termini. La principal qualitat del làser és que no altera el substrat original del material pètric.

L'acurat efecte autolimitant del sistema tampoc no afecta la noblesa natural de la peça que es vol conservar i afavoreix amb precisió un resultat estètic uniforme, en què només sobreix el cos matèric de la creu.

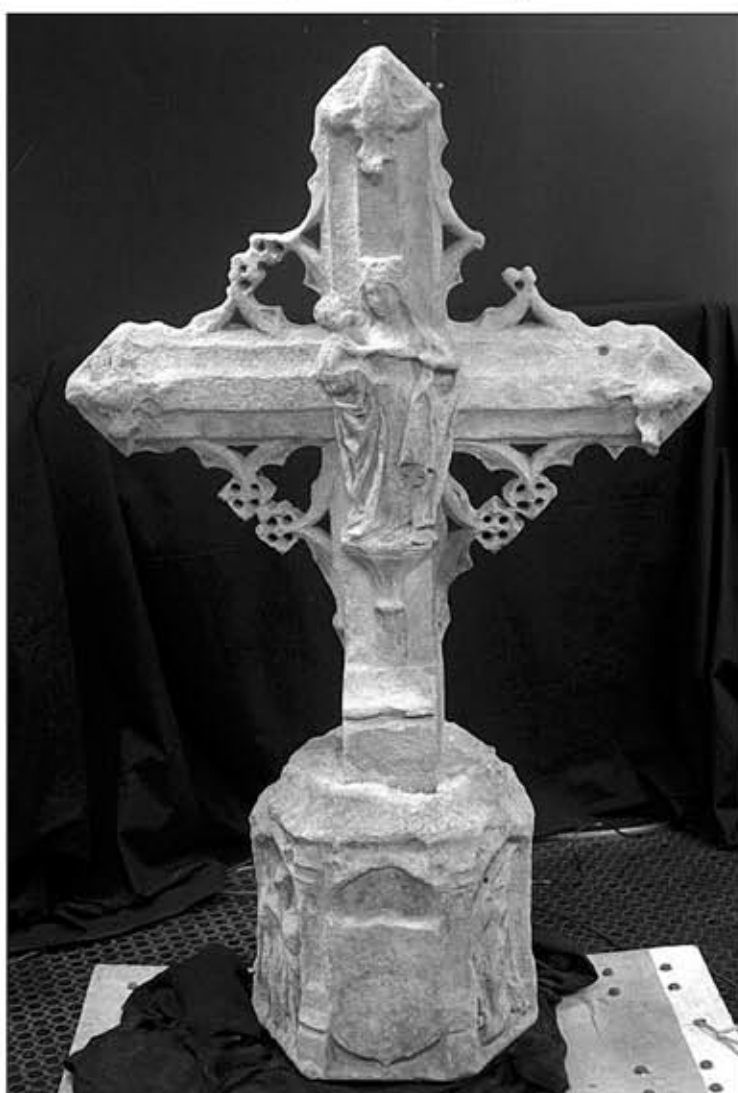
La creu de Santa Anna, en el procés de restauració.

El procés de sanejament integral de la peça inclou quatre fases. Un primer estadi correspon a l'eliminació de la principal alteració de la creu: "La crosta negra, que col·loquialment es coneix com *el càncer de la pedra*", l'atac biològic originat pel contacte perllongat de les emanacions de sofre dels vehicles amb la pluja i l'oxigen, on els components resultants s'han incrustat en l'epidermis pètrica, una agressió que el sol s'encarrega de solidificar.

El segon pas en el procés és la dessalació, és a dir, extreure de la pedra les eflorescències salines que després de deshidratarse disgreguen internament el material. El tractament consisteix a embolcallar la peça amb apòsits de pasta de cel·lulosa amb aigua destil·lada. El mètode de dessalació permet eliminar taques de la pedra.

El pla d'intervenció correctiva preveu a continuació eliminar el ciment afegit a la peça posteriorment, per reconstruir una simetria en les traces, ornament gòtic de la creu, que el pas del temps no va respectar. Segons Mireia Garcia, el projecte ideat s'adscriu a "uns criteris de mínima intervenció", i alhora la correcció d'errors, com ara la incorporació d'elements i materials aliens a l'obra original.

Finalment, amb l'objectiu de restablir la solidesa del material, el procés inclou l'aplicació d'un líquid consolidant, que, gràcies a un dissolvent, penetra en la textura pètria i cohesiona el component natural original.
